Paatsalu küla, Varbla vald, Pärnu maakond
 Muinsuskaitse eritingimused ja projekt: Koppel Koppel Arhitektid OÜ,
 Mihkel Koppel
 Restaureerimistööd: Restaureerimisfirma Hard OÜ
 Muinsuskaitse järelevalve: FIE Aiki Kama
 Tellija: Illuste Mõis OÜ
 Toetused: Muinsuskaitseamet

ILLUSTE MÕISA PEAHOONE KATUSE RESTAUREERIMINE

Nele Rent

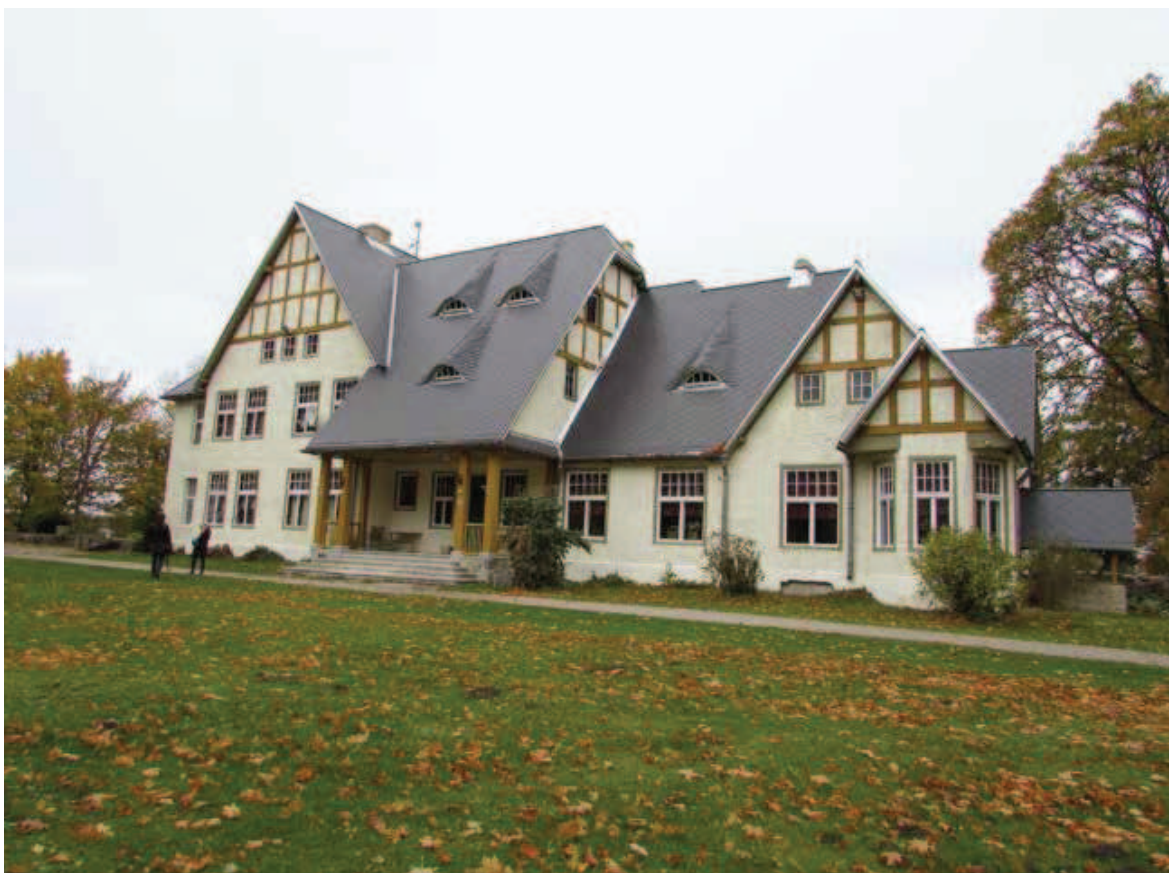
(1) Vaade esifassaadile pärast tööde lõpetamist. Fotod Nele Rent
(2) Vaade esifassaadile enne restaureerimist 2014. a

ne (400 × 400 mm) siledapinnaline tumehall eterniitplaat Dacora, mis laoti rombimustrisse. Samal ajal korrastati korstnapitsid ja räästakastid ning fassaadid said uue lubi-värvikatte.
