Põide küla, Põide vald, Saaremaa
 Muinsuskaitse eritingimused: OÜ Rändmeister, Juhan Kilumets
 Projekteerijad: OÜ Rändmeister, Illar Kannelmäe,
 OÜ Vana Tallinn, Elo Sova
 Teostaja: OÜ Rändmeister
 Muinsuskaitse järelevalve: OÜ Muinassepp, Tõnu Sepp
 Tellija: Põide Maarja Kiriku Sihtasutus

PÕIDE KIRIKUL UKSED EES, VALGUS MAJAS

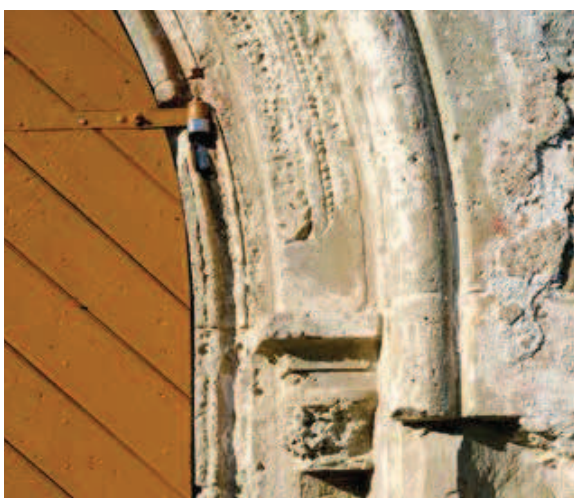
Lõunaportaali kivi on võetud Kaarma dolokivilademe rikkaliku savisisaldusega pindmisest kihist, millel puudus ehituskivile vajalik kvaliteet. Arvatavalt algas ilmastiku toimel saviosakeste kivi struktuurist välja uhtumine juba keskajal. Hiljemalt 17. saj hakati portaali üle krohvima. Aastail 1989–1990 kaevati kirik müüride ümber kuhjunud muldvallist välja. Müüritise allosa kuivamisega kaasnenud soolakristallide moodustumine kivi pinnal on portaali seisundit mõjutanud. Kahjustustest hoolimata on portaali dekooririkkus säilinud detailide abil loetav.

(1) Kiriku sisevaade altariruumi suunas. Fotod Peeter Säre
 (2) Arhitekt Illar Kannelmäe vitraažikavadid (3) Tornivõlviku lõunakna päisesse lisatud Saaremaa Rüütelkonna kui pikaajalise patrooni vapp (4) Lõunaportaali detail

Järgides põhimõtet sekkuda portaali välisilmesse minimaalselt, piirduti kivi pealispinna puhastamisega. Raidkivipinna väljapuhastamist portaali konserveerimise eesmärgiks ei seatud, sest stabiilsed värvifragmendid kaitsevad kahjustatud kivipinda.

Dolokivi vigastatud pinnad täideti nii, et sademevesi ei tungiks mitte sügavale pragudesse, vaid valgus kergesti välja. Tühjaks pudenenud vuugid täideti. Mõrdid segati hüdrauliliste omadustega Saaremaa lubja baasil, peente pragude võrgustik täideti injekteerimismördi ja lubja seguga.
