Väänamõisa tee 1, Vääna küla, Harku vald, Harjumaa
Viimistlusuuringud: OÜ Mõisaprojekt
Restaureerimise põhiprojekt: OÜ Arhitektuuribüroo Kapiteel, Jaan Jõgi
Sisekujunduse põhiprojekt: OÜ Mõisaprojekt, Nele Rohtla ja Karmen Riigov
Autori- ja muinsuskaitsealine järelevalve: OÜ Mõisaprojekt, Nele Rohtla ja OÜ Arhitektuuribüroo Kapiteel, Jaan Jõgi
Peatöövõtja: Scandec Ehitus OÜ
Maalingute restaureerimine: OÜ Vana Tallinn ja Tartu Kõrgema
Kunstikooli lõpetanud restauraatorid prof Heli Tuksami juhendamisel
Tellija: Harku Vallavalitsus

KULTUURITEMPLI ILU TAAS PÄEVAVALGEL. ULATUSLIKUD TÖÖD VÄÄNA MÕISA PEAHOONES

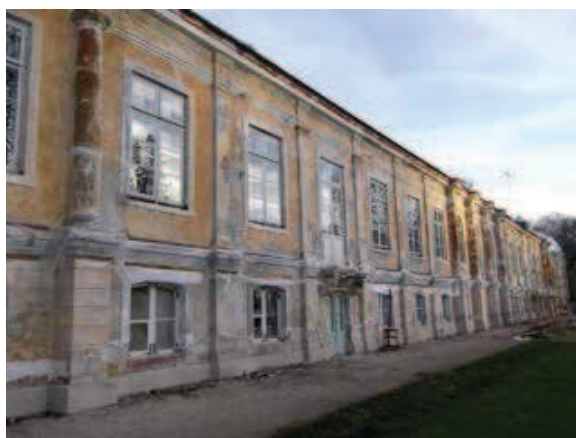
Esimene tõrge tekkis pärast seinte ja karniiside survepesuga puhastamist, sest ilmnes, et peaaegu kogu soklikorru ja liivakivist vahekarniis on kaetud 1980. aastate lõpust pärineva betoonitugevusega tsementkrohvi ga.

(1) Peahoone esifassaad 2013. a. Fotod Silja Konsa (2) Peahoone esifassaad pärast restaureerimist 2015. a (3) Tagafassaad pärast survepesuga puhastamist 2014. a. Soklikorrus ja karniisid on kaetud tugeva tsementkrohviga (4) Õppepäev 2014. a. Tugev tsementkrohvi kiht eemaldatakse mehaaniliselt

Järelevalve jäi endale kindlaks ja nii tuli liivakivist vahekarniisilt eemaldada kogu tsemendikiht. Sobiva meetoodika väljatöötamiseks korraldati koostöös Hiiumaa

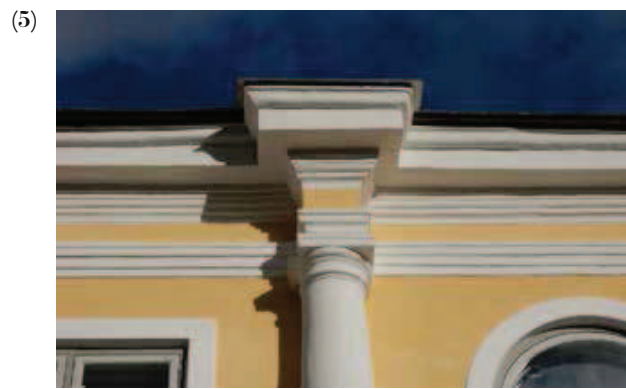
Siledade seinapindade krohvitöödega võis jääda rahule, ent dekoratiivsete profileeritud elementide restaatorioskusi eeldav krohvimine ja viimistlemine käis ehitajale kohati üle jõu. Ebaõnnestunud tööd tuli korduvalt ümber teha. Kui vahekarniisi krohvimine väärrib lõpuks tunnustust, siis liivakivist elementide – räästakarniisi, poolsammaste ja pilastrite baaside ning kapiteelide – krohvimises ei saavutanud töö teostaja hoone nõudliku arhitektuuri väärilist taset.

(5) Profiilide vormitäpsus jäi saavutamata (6) Esindusruumid enne restaureerimist (7) Esindusruumid pärast restaureerimist (8) Läänepaviljoni kuppelsaali maalingud enne restaureerimist 2013. a (9) Läänepaviljoni kuppelsaal 2016. a

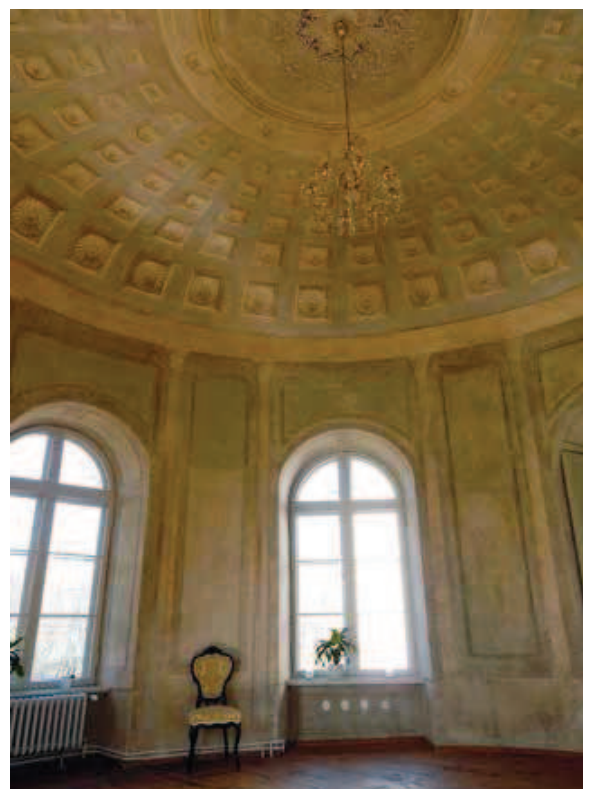
Eriline pärl on kuppelsaali laemaaling, mille autor on Paridon Jakob Neus (1797). Siinse laemaalingu osaliselt kahjustunud krohv ja värv kinnitati ning väike maalinguosa retušeeriti. Erinevalt laemaalingust olid seinamaalingud üle värvitud, mistõttu vajasid need ettevaatlikku ja aeganõudvat avamist. Nii kuppelsaali kui ka keskse saali restaureerimine õnnestus tänu teostajate missioonitundele, sest tellijapoolset mõistmist ja raha jäi just nende maalingute puhul eriti napiks.
