UUE KATUSE SAANUD KIRIKUD

TARTU USPENSKI KIRIK

VÕRU KATARIINA KIRIK

POOTSIS-KÕPU PÜHA KOLMAINU KIRIK

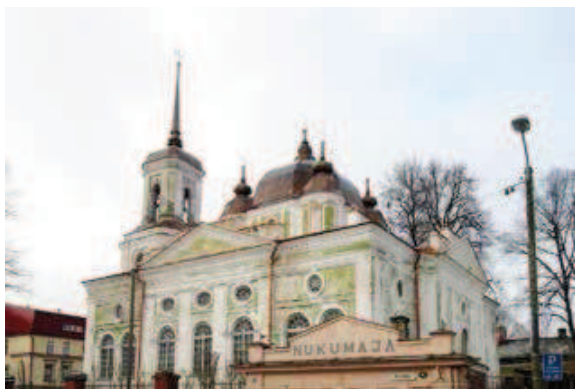
Tartu Uspenski õigeuskikiriku katus on olnud halvas seisukorras kõvasti üle kümne aasta. Muinsuskaitseamet tellimisel koostas OÜ Rändmeister 2008. a katusekatte vahetamise projekti, fikseerides olukorra. Katuse lõunakülge, nelitiste kuplit ja selle nurgatorne ning läänetorni kiivrit kattev tsingitud terasplekk oli rahuldavas seisukorras ega lasknud vett läbi. Plekialused puitosad olid siiski pehkinud ja seenkahjustustega, viidates varasematele läbijooksudele. Vett laskis läbi katuse põhjakülge, mida kattis tsinkimata raudplekk.

(1) Tartu Uspenski õigeuskikiriku vaade uue vaskplekist katusega. Foto Egle Tamm (2) Uspenski kiriku katuse plekitööde näide. Foto Urmas Lööper

Tööde esimeses etapis 2014. a vahetati välja tornikiivri plekk. Aasta hiljem said uue pleki nelitis, nurgatornid ja läänetorni müüriastmed. Viimasena vahetati välja lõõvide katusekate. Seega ei tehtud omaniku tungival nõudmisel töid mitte projektis ette nähtud, vaid vastupidises järjekorras, nii et alles viimasena asendati vett läbi laskev plekk.

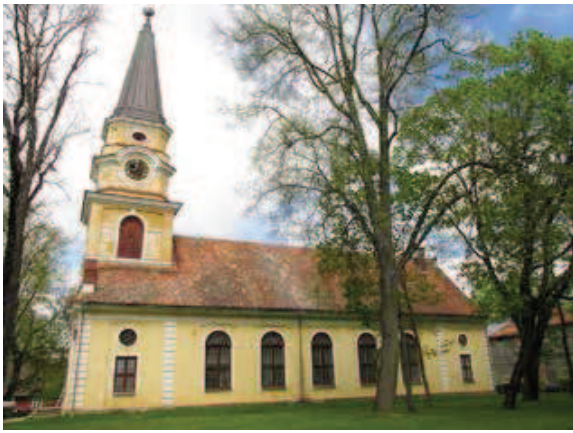
Varasemad teated kiriku katusekattest pärinevad 19. saj keskepaigast, mil teadaolevalt kurdeti katkiste katusekivide üle. Olukorra parandamiseks otsustati kive alt määrida, ent töö ei õnnestunud ei esimesel ega teiselgi korral. Põhjuseks toodi ebasobivad ilmad ja erineva kujuga kivid. Aastal 1842 saadi siiski raha uute katusekivide ostmiseks. Katuse üks kapitaalsemaid remonte, mille käigus asendati ka osa katusekandmikust, võeti ette 1958. a.

(3) Võru Katariina kiriku katusekate vahetult enne restaureerimist. Katust on eri aegadel lapitud, asendatud katusekivid eristuvad tooni poolest. Fotod Kersti Siim (4) Kirik uue katusega (5) Vaade Pootsi-Kõpu kirikule. Fotod Nele Rent (6) Pootsi-Kõpu kiriku kesk- ja nurgatorni liitekoha valtsis meisterlikult plekksepp Sergei Siimann

Märkimist väärib, et kuigi projektis oli ette nähtud asendada kõik kihid kuni katusesarikateni, otsustati säilitada vana, harjaga ristsuunaline aluslaudis. Omaette töö oli müürlattidega, mis asendati koopiatega kogu ulatuses. Varasemate remontide käigus oli välimine müürlatt jäetud asendamata ja sellest olid säilinud ainult riismed.
