KAS MUNAKIVITEE EHTAMINE ON JUBA KADUNUD KUNST?

Tõnu Sepp

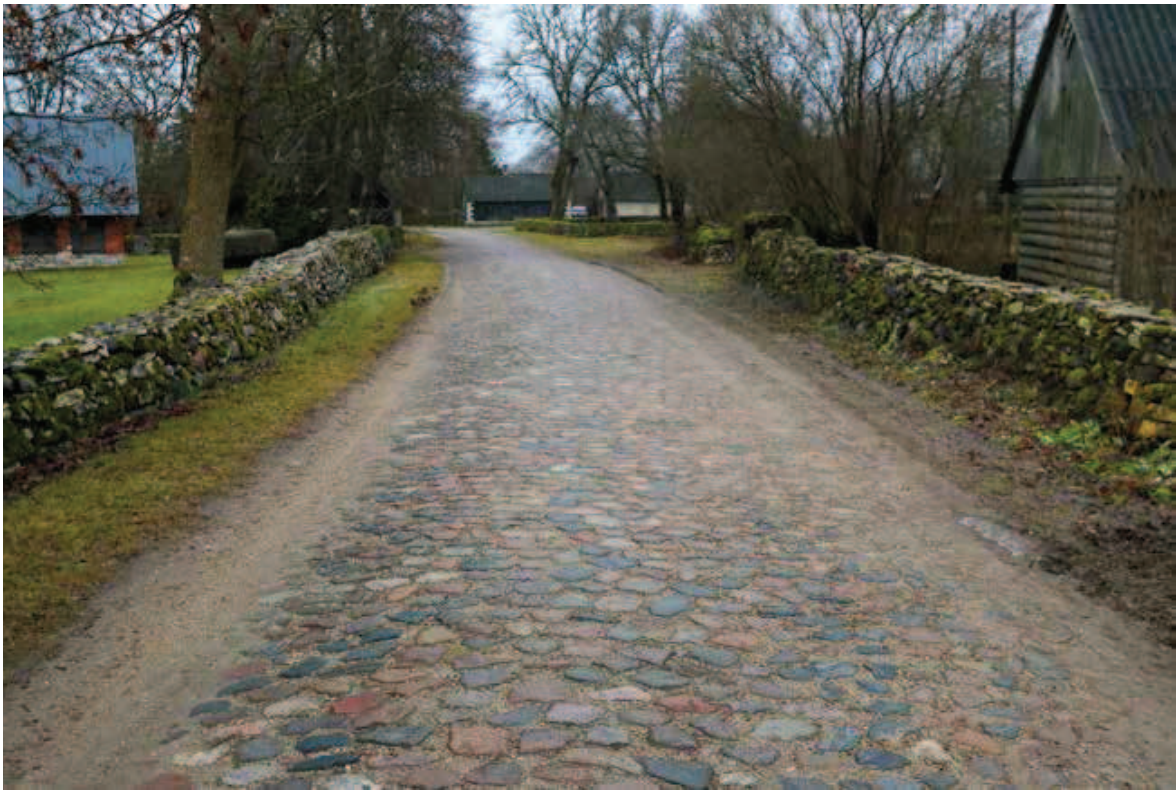
(1) Soonda külatee. Fotod Tõnu Sepp (2) Võiküla tee (3) Lõik Levala külateest

Saaremaal on munakiviteid, mis on ehitatud 80–100 aastat tagasi. Need on üllatavalt heas seisukorras, ehkki tsementi ei ole kasutatud. Näiteks võib tuua Papissaare munakivitee Kihelkonnal, Võiküla ja Soonda tee Muhus, Levala külatee Pöidel ning vana Kihelkonna maantee lõigu Kuressaare külje all (vt fotod 1–3). Ükski nendest teedest ei ole ehitatud tänapäeva autotranspordi silmas pidades, st need on pidanud taluma mitu korda suuremat koormust, kui ehitamise ajal sellega arvestada osati. Papissaare ja Võiküla teel, mis ehitati esimese maailmasõja ajal, leidub ka üsna halvas seisukorras lõike, põhjuseks pigem hilisem kaablite ja truupide paigaldamine, sademevee ärajuhtimise tähelepanuta jätmise ja lihtsalt puudulik hooldus.

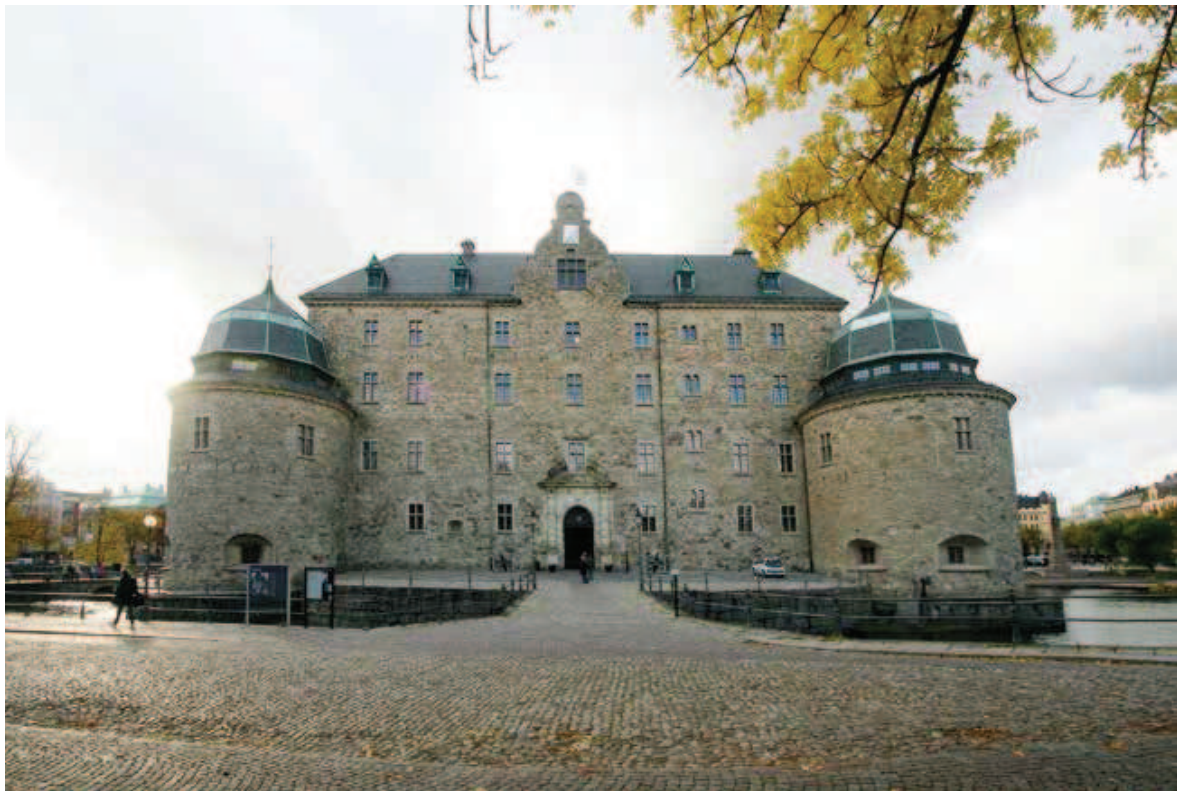
(4) Örebro loss Rootsis. Fotod ja joonised Tõnu Sepp (5) Levala tee (6) Näited sillutisekivide õigest ja valest paigaldusest (1.1, 1.2). Saaremaa ajaloolistele munakiviteedele omane korrapäraste ridade struktuuriga sillutis (2.1). Praegusajal rajatud munakiviteele omane sillutise struktuur (2.2)

tee ehitamine. Viimaste aastate kaevamistööd on näidanud, et vähemalt Kuressaares on olnud see üsna tavaline. Hea näide korrapäraste ridadena ehitatud munakiviteest on näiteks Örebro lossi juures Rootsisis, mis osutab, et see komme ei ole omane sugugi ainult Saaremaale (vt foto 4).
