Kiriku 2 ja 4, Tallinn
 Muinsuskaitse eritingimused: Aleksandr Pantelejev
 Arhitektuuriajaloolised ja viimistlusuuringud: OÜ Vana Tallinn
 Peaprojekterija: AS Amhold
 Sisekujundus: Tiiu Lõhmus
 Ehitaja: OÜ Nordlin Ehitus
 Muinsuskaitsejärelevalve: Urve Rukki
 Arheoloogilised uuringud: OÜ Agu EMS, OÜ Muinasprojekt
 Tellija: Riigi Kinnisvara AS

RIIGIKONTROLL KOLIS TOOMPEALE. KIRIKU 2 JA 4 RESTAUREERIMINE TALLINNAS

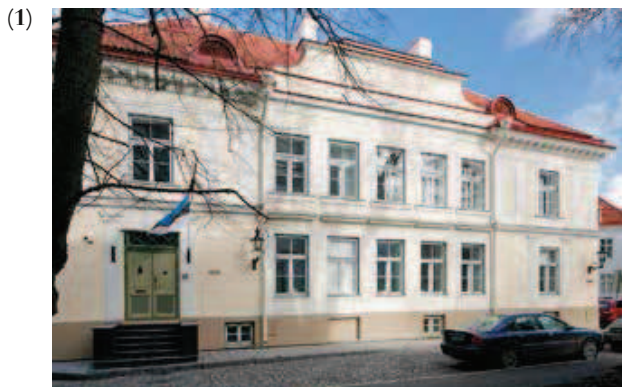
(1) Kiriku 2 hoonekompleksi fassaadidest on silmapaistvaim elegantse dekooriga peafassaad. Hoovi- ja külgfassaadid on märksa lakoonilisema kujundusega. Fotod Martin Siplane (2) Kiriku 2 aastal 1889 rajatud uut peasissepääsu ehib Tallinnas ainulaadne malmtrepp, mida varjas kuni 1960. aastateni puitkilpidest tuulekoda (3) Kiriku 2 teise korruse kabinetis on alles rikkalikult historitsistliku sisekujunduse elemente: maja ainus säilinud ahi, seinamaalingute fragmendid ja luksuslik tapeet. Foto Egert Kamenik (4) Kiriku 4 uuringute käigus päevavalgele tulnud ohtra dekooriga seinamaalingutega saalil praegu veel puudub ruumile vääriline esindusfunktsioon. Foto Martin Siplane
