## AASTA OBJEKT

Rotermanni 4, Tallinn  
Arhitektid: KOKO arhitektid OÜ, Raivo Kotov, Olga Batuhtina,  
Raili Palling, Jaanus Männik  
Projekteerijad: Projektipea OÜ, Riho Joala, Inseneribüroo Pike OÜ,  
Ivar Muuk, OÜ VIP Projekt, Toomas Koov, Toomas Viiland, Peeter  
Kink, Mart Tammiste, K-Projekt AS, Priit Annusver, Malle Ütt,  
Akukon Oy Eesti filiaal, Marko Ründva  
Sisearhitektid: Swiss Property AS, Kätlin Ölluk, Katy Seppel,  
Angela Orgussaar, Kristin Boginski, Front Design OÜ, Hugo Mitt  
Eksperdid: Tiit Masso, Linda Madalik, Ivar Talvik, Toomas Randmaa,  
Merike Kallas  
Muinsuskaitse eritingimused ja järelevalve: OÜ Eensalu & Pihel,  
Monika Eensalu  
Omanikujärelevalve: Ehituskorralduse OÜ, Tarmo Sikk,  
AS Telora-E, Pille Kaasan, Indrek Harjo  
Ehitaja: AS Oma Ehitaja, Aivo Pedak, Ants Sahtel, Martin Piispea,  
Rainis Randma, Karol Kisant, Peeter Muruste, Ivar Aus,  
Kaido Fridolin  
Fassaadide restaureerimine: LinFas OÜ, Hans Lindeberg

# ROTERMANNI ELEVAATORIHOONE KUI EESTI TÖÖSTUSE KROONIMATA KUNINGAS

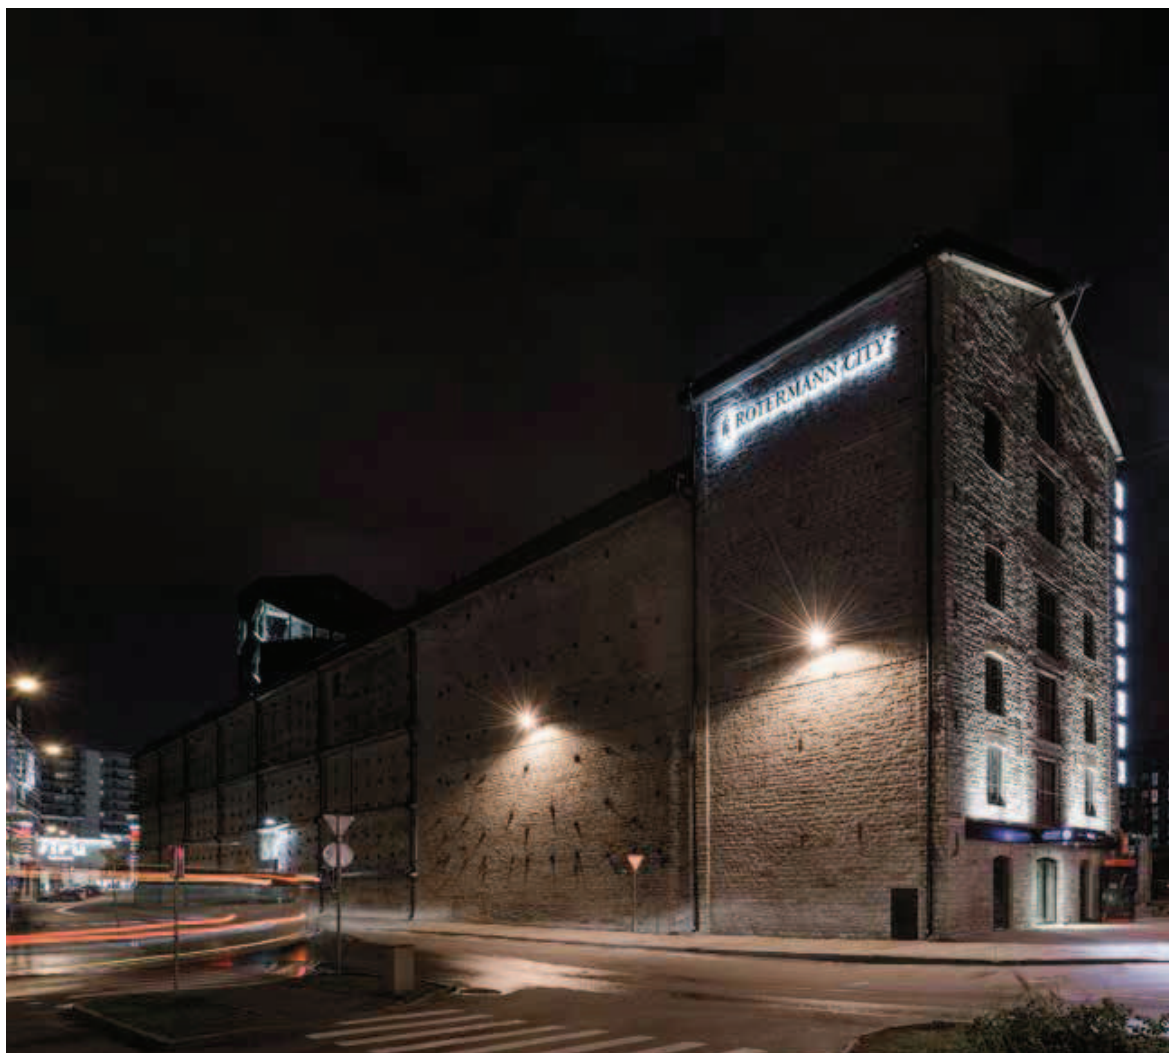
(1) Kahtlemata üks erilisemaid tööstushooneid on arhitektuurfotograafidele tänuväärne modell. Vaade kirdest. Fotod Tõnu Tunnel

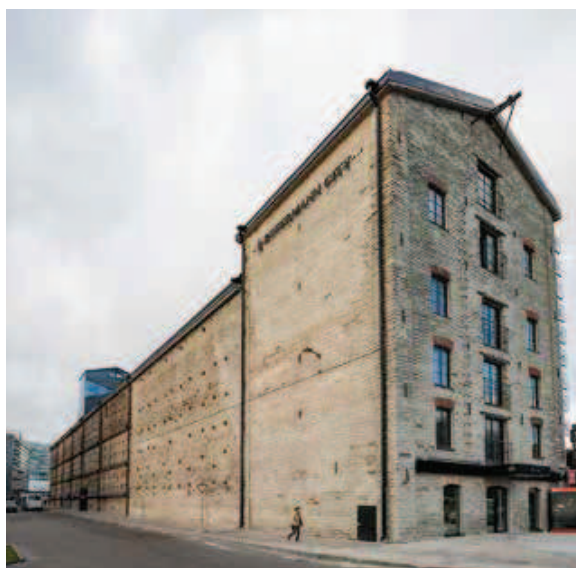
(2) U 140 m pikk hoone koosneb sõjaeelse Eesti Vabariigi aegsest seadmetornist, eri aegadel ehitatud rukki- ja nisuveskist, viljaelevaatorist ning kontrollkäiguhoonest. Vaade kirdest (3) Hoone fassaadid on täis pikitud metallist tõmbide ankruid, mis pidid vilja paisumisest hoolimata hoonet koos hoidma. Vaade kirdest

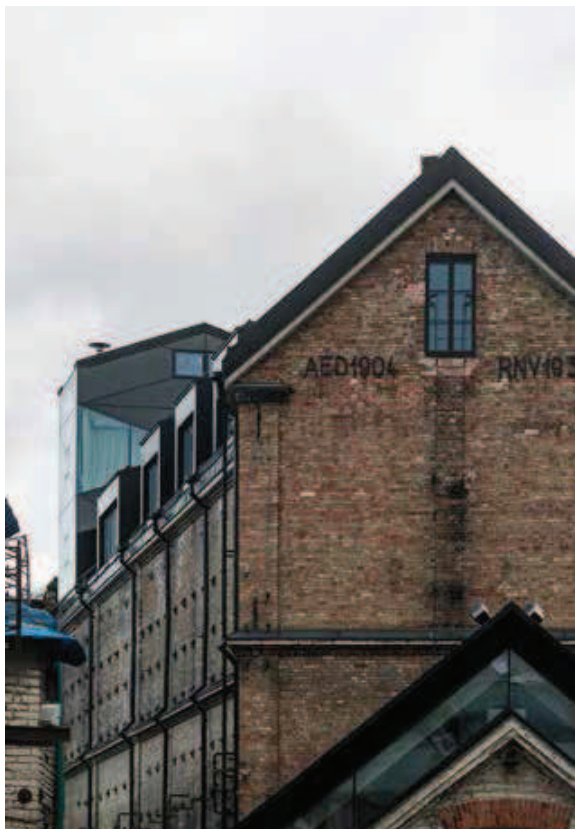
(4) Sisetänava poole lisati kompromissina katusekorrusele uued vintskapid. Vaade edelast (5) Efektselt valgustatud hoovipoolne fassaad koos säilitatud ajaloolise inventari, originaalsete avade, redelite ja käiguteedega ning ümmarguste malmankrutega. Vaade edelast (6) Nõukogude ajal lisatud eterniidist seadmetorni asendab nüüd klaasist maht. Vaade kagust (7) Hoone mastaabist saab hästi aimu trepikodades, mis kõrguvad läbi kuue korruse. Moodsad trepikojad rajati vanadesse viljasalvedesse

Sisetänavaga poole lisati kompromissina uued vintskapid. Osa katuseaknaid on algupärased, ent neile lisandus rohkesti koopiaid. Viljaelevaatori keskmesse kujundas KOKO uue torni, mis markeerib nõukogude ajal rajatud eterniitplaatidest seadmeruumi. Uues klaastornis asub kahtlemata üks Tallinna kõige eksklusiivsemad büroosid, kust avaneb üle Rotermanni vaade vanalinnale.

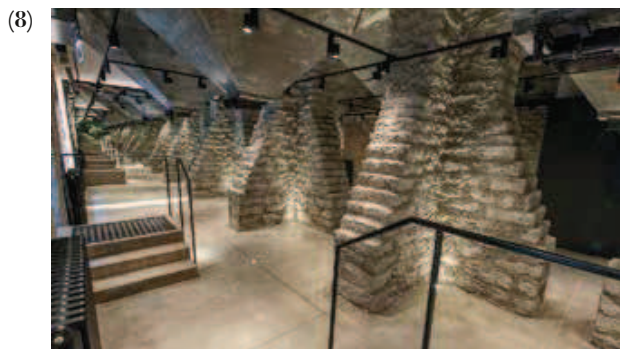
(8) Esimese korruse peegलिएktiiga näiliselt taastatud lõpmatus ruumis domineerivad paekivipostid ja viljasalvede betoonpunkrid (9) Interjööris säilitati viljasalvede betoonpunktite algupärased luugid ja kolde peale värvitud numbrid (10) Pööningukorrus ehk endine tehnoöallide ruum. Siingi on säilitatud viljasalvede numbrid (11) Elevaatorihooone kõrval üles võetud kaader Andrei Tarkovski fil- mist „Stalker“ (1979) (12) Monument filmile „Stalker“. Ideekavand KAOS Arhitektid OÜ

Interjööris pöörati erilist tähelepanu salvede betoonpunkrite säilitamisele koos paepostidega nende vahel ning isegi salvede kõik metallsulused sooviti koos kolde peale värvitud numbritega säilitada. Seadmetornis elevaatori põhjaotsas säilitati terve hulk tehnoeadmeid, näiteks transmisionivõllid. Hoones otsustati eksponeerida ehedaid kivi- ja betoonkonstruktsioonide omapära ja ilu.
