Lossi 1, Suuremõisa küla, Pühalepa vald, Hiiumaa
Projekteerija: DAGOpen OÜ, Jaanus Rohusaar, Toomas Rank,
Eva Laarmann
Ehitusinsener: Taavi Stomma
Ehitaja: AS EBC Ehitus
Maalingute restaureerimine: Maalingumeister OÜ Vaike Vahteri
juhtimisel
Omaniku- ja muinsuskaitsealine järelevalve: OÜ Keskkonnaprojekt,
Marek Mitri
Autorijärelevalve: DAGOpen OÜ, Taavi Stomma ja
OÜ Mõisaprojekt, Nele Rohltla
Tellija: Hiiumaa Ametikool

SUUREMÕISA MÕISA PEAHOONE RESTAUREERIMINE

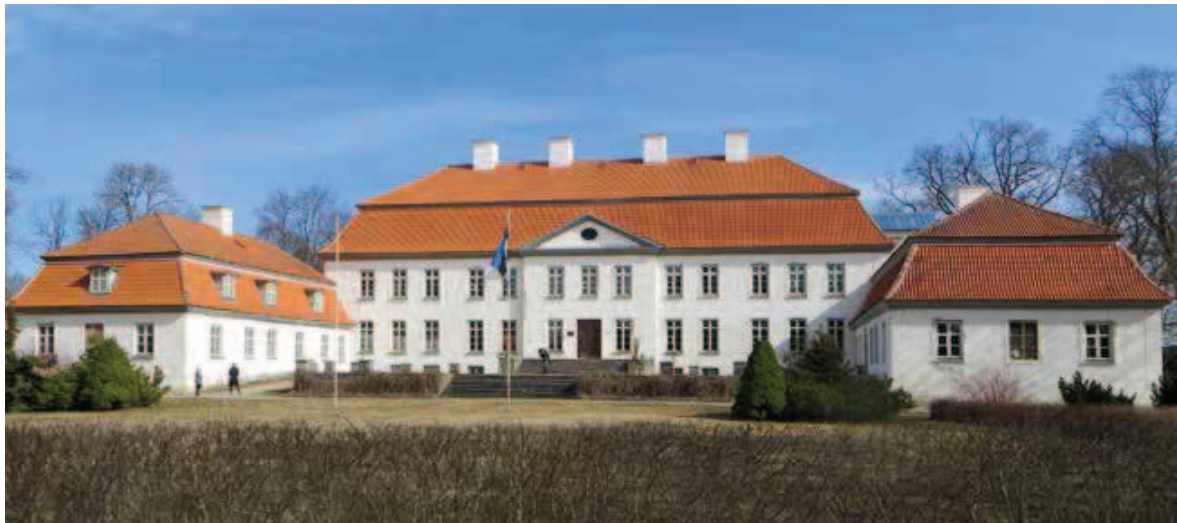
(1) Mõisa peahoone. Fotod Nele Rohtla (2) Avariiohus laekroovi toetamine endises söögisaalis (3) Restaureeritud laemaalings endises söögisaalis (4) Eksponeeritud tapeedifragment, mille alt paistab maalitud tahveldise katke. Fotod Viljar Vissel (5) Esimese korruse trükitud kuldornamendiga samettapeet

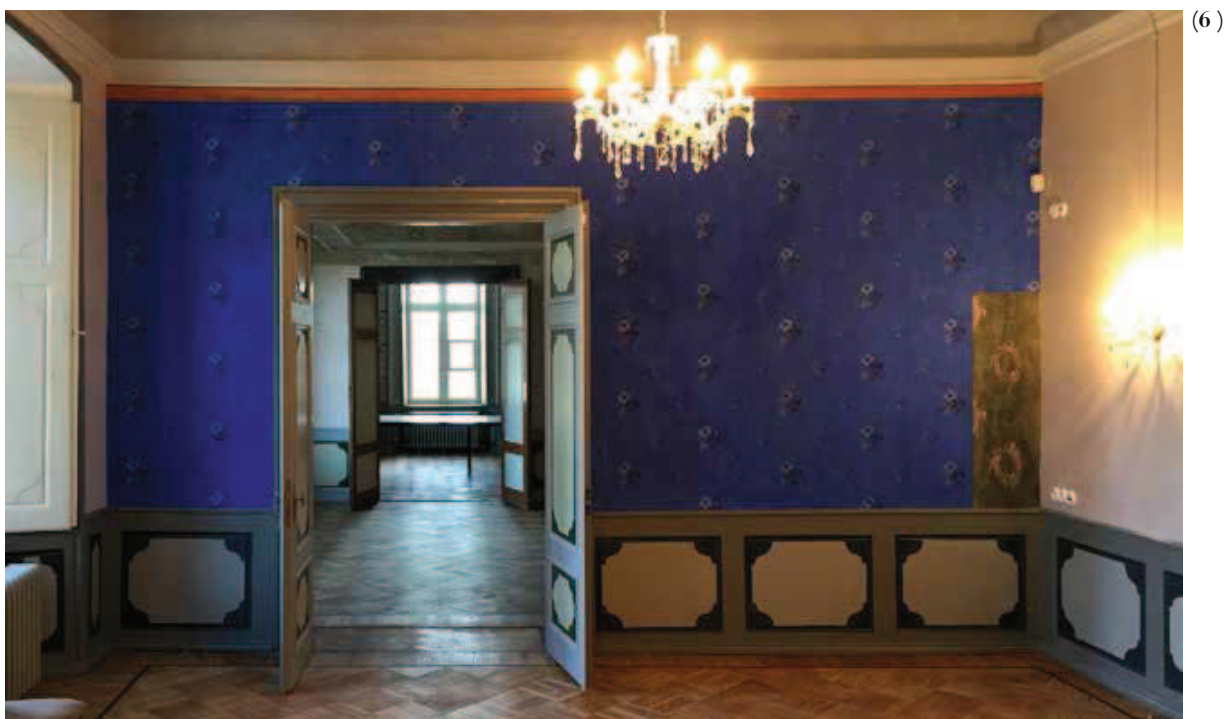
(6) Restaureeritud tapeet teise korruse salongis. Foto Viljar Vissel (7) Salong esimese korruse keskse saali kõrval. Fotod Nele Rohtla
 (8) Restaureeritud laemaaling esimese korruse keskses saalis (9) Ehitusaegne leid: fragment friisimaalingust

Head on kahe tapeedi restaureerimise kohta öelda vähe. Suurim saavutus on ehk sinise tapeedi restaureerimisjärgne üldpilt, mis oma erksuses avaldab muljet igale vaatlejale. Ulatuslikud ülemaalingud ei võimalda aga eristada tapeedi originaalpinda ülemaalingutega koormatud kadude aladest.
