# TALLINNA ÜLEMISTE VEEJUHTME ARHEOLOOGILISEST UURIMISEST

*Rivo Bernotas, Keiti Randoja, Andres Toauri*

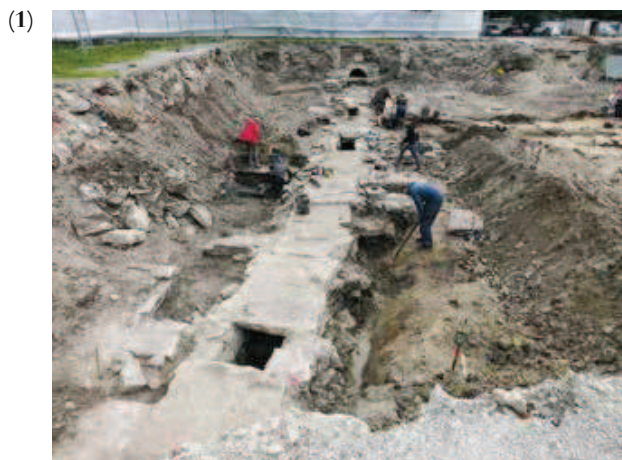
(1) Veejuhtme väljapuhastamine, vaade loodest. Fotod Rivo Bernotas (2) Ülemiste veejuhe Pärnu mnt 31 kinnistul, vaade kagust

Veejuhtmest puhastati kaevandi alal välja 28,6 m pikkune ja 1,9–4,4 m laiune kaevandit läbinud lõik, mis oli loode-kagusuunaline. Veejuhet üksikasjalikumalt uurides selgus, et see on ehitatud mitmes järgus. Ehituse võiks uuringute tulemustele tuginedes jagada vähemalt kahte etappi.
