TARTU TAPAMAJA VÄRAV VÕRU TÄNAVAL

Egle Tamm

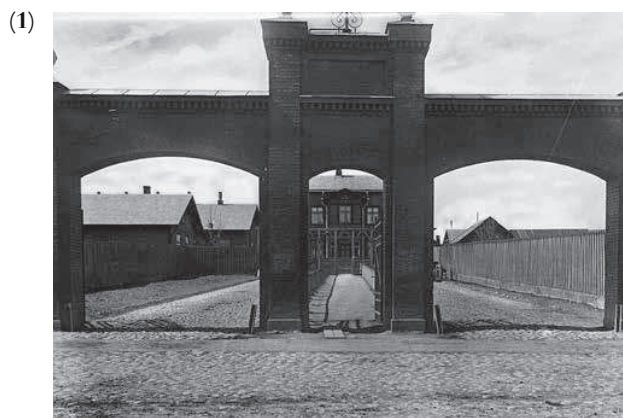
(1) Tapamaja värav 1940. Foto Armin Lomp, Eesti Filmiarhiiv (2) Värav enne restaureerimist. Fotod Egle Tamm (3) Väravat ehtinud kuulid asusid tapamaja töölistemaja juures maas (4) Väravaehitis pärast restaureerimist

Praegu ehitismälestisena kaitse all olev väravaehitis, mis koosneb kolmest avast, erineb 1940. aastaga dateeritud fotol olevast tellisrajatisest. Vana väravaehitis oli kõrgem ja kõik kolm sissepääsu olid kujundatud portaalina. Vana värava avade laiused tunduvad praegusega kattuvat, kuid portaalina on praegusel väraval ehitatud ainult keskmine, jalakäijate sissepääs, samal ajal kui sõidukitele mõeldud äärmised väravad kinnituvad postide külge. Ka on praeguse värava kiviosad madalamad kui varasemal.
