VÄLISVÄRVI UURIMISEST EESTI LINNADES. KUHU EDASI?

Pille Vilgota, Kätlin Kaganoviš

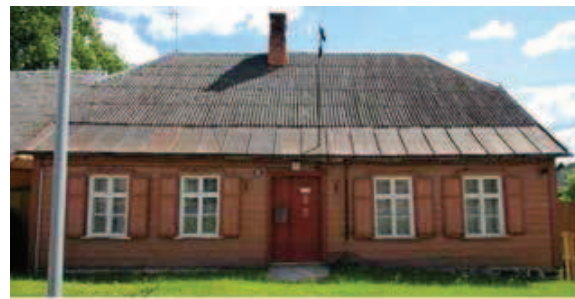
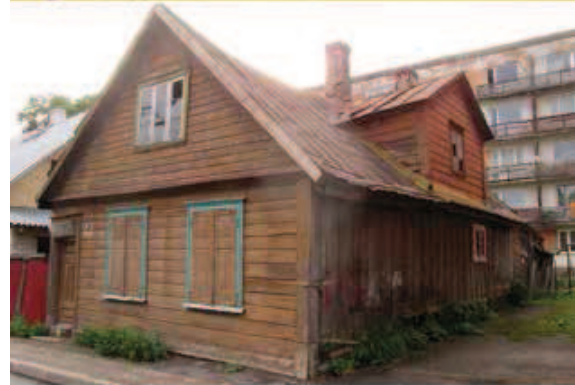
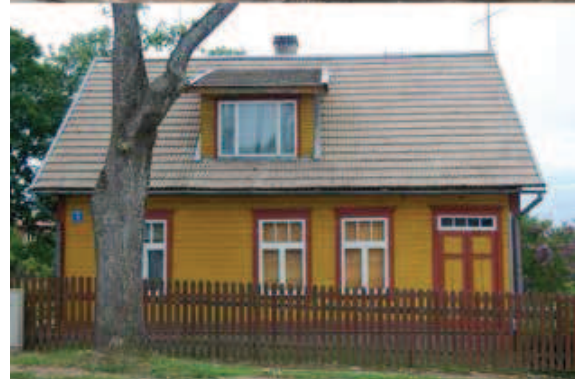
UURINGU TEOSTAJA		HOIVIE AADRESS	SONDAAŽ NR																											
Diana Haapsal, Reili Miggur		Tartu 12	1_3																											
SONDAAŽI ASUKOHA KIRJELDUS Peaukse parempoolne pärdelüü, circa 110 cm maapinnast.		SONDAAŽI PAIKNEMINE

JRK NR	VIIMISTLUSKIHID	NÄIDIS		puitt		1	tume rohkekahal, N485			krunt		2	ooker, M399		3	tumepruun, N464		4	hallikasroosa, S410		5	helepruun, K471		6	hele punakaspruun, L476		 MÄRKIMED Värvil säilivus osaline, kihid õhukesed ja raskesti eraldatavad.	
JRK NR	VIIMISTLUSKIHID	NÄIDIS																												
	puitt																													
1	tume rohkekahal, N485																													
	krunt																													
2	ooker, M399																													
3	tumepruun, N464																													
4	hallikasroosa, S410																													
5	helepruun, K471																													
6	hele punakaspruun, L476																													
FOTOD

(1) Sondääžikaardi näidis Valgast, Tartu 1. Selliseid kaarte vormistatakse ühe maja kohta keskmiselt neli. Kaardi täitja ja foto autor Diana Haapsal (2) Tüüpilised Valga vanemad elamud. 1) Vanabalti maja. Foto Diana Haapsal, 2) Vanem alevielamu. Foto Pille Vilgota, 3) Uuem alevielamu. Foto Eva-Liisa Lõbu (3) Diana Haapsal (vasakul) ja Maari Hinsberg uurimas elumaja Paides Väike-Aia 5. Foto Dmitri Kotjuh

Rohkelt säilinud värvikihtidega Kassisaba majade uurimine tõestas kujukalt, et värvistratigraafiat uurides on mikroproovi võtmine elementaarne, sest see muutis

sondääži käigus selgunud esimese kahe viimistluskihi tulemusi 17 juhul 30st. Järeldus on ka see, et võetud proovidest peab mikrolihvid tegema üksnes siis, kui sondeerides jäävad tulemused ebaselgeks. Valga majadel, mille kihistused olid sageli nähtaval ilma sondeerimiseta, oli tulemuste täpsustamist vaja harva, ning seal teenis mikroproovide võtmine rohkem keemilise koostise uurimise eesmärki.
