VANA-VIGALA MÕISA VÄIKESE VALITSEJAMAJA LUGU OMANIKU SULEST

Jüri Raud

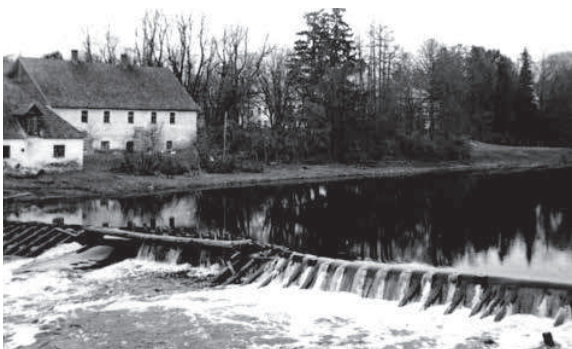
(1) Vaade pesuköögile (lammutati 1937) ja valitsejamajale. Paremalt paistab möisa peahoone. Kõik hooned on märgitud 1768. a plaanidel. Foto ilmselt Eesti Vabariigi algusaastatest. Foto Jaan Vali kogu (2) Ilus vaade jõe poolt 2016. a. Fotod Jüri Raud (3) Tugipiilaril kasvanud puude juured lõhkusid piilari ja tungisid müüridesse. Vasemal näha nõukogude ajal püstitatud puukuurid, mis on nüüdseks lammutatud. Foto 2002. a (4) Katuse kandekonstruktsioonide remont vältas kolm aastat. Töötoonist eemaldati etemiit ja sinna paigaldati kile. Ulatuslike seenkahjustuste tõttu asendati kõik aamtalad ja vahetati müürlatid. Valdav osa sarikaotsi proteesiti. Foto 2013. a (5) Hoone vanimaks osaks peetud keldris parandati 2014. a müürid ja taastati võlvlagi. Müürides kulgevad horisontaalsed kanalid on arvatavasti kunagise küttesüsteemi osad
