Väänamõisa tee 1, Vääna küla, Harku vald, Harjumaa
Viimistlusuuringud: OÜ Mõisaprojekt
Restaureerimise põhiprojekt: OÜ Arhitektuuribüroo Kapiteel, Jaan Jõgi
Sisekujunduse põhiprojekt: OÜ Mõisaprojekt, Nele Rohtla ja Karmen Riigov
Autori- ja muinsuskaitsealine järelevalve: OÜ Mõisaprojekt, Nele Rohtla ja OÜ Arhitektuuribüroo Kapiteel, Jaan Jõgi
Peatöövõtja: Scandec Ehitus OÜ
Maalingute restaureerimine: OÜ Vana Tallinn ja Tartu Kõrgema
Kunstikooli lõpetanud restauraatorid prof Heli Tuksami juhendamisel
Tellija: Harku Vallavalitsus

KULTUURITEMPLI ILU TAAS PÄEVAVALGEL. ULATUSLIKUD TÖÖD VÄÄNA MÕISA PEAHOONES

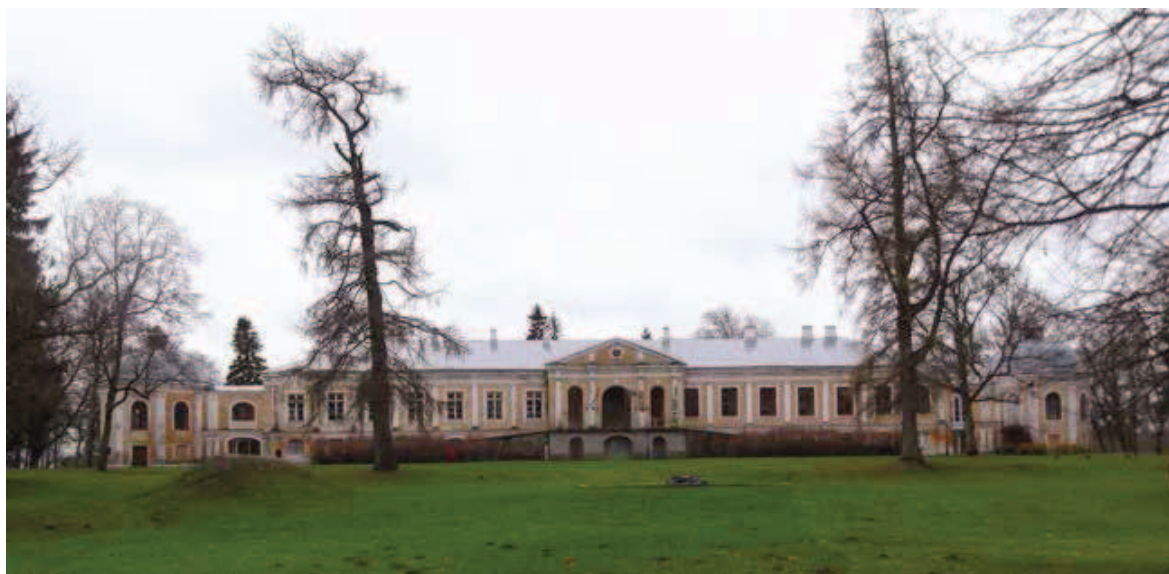
(1) Peahoone esifassaad 2013. a. Fotod Silja Konsa (2) Peahoone esifassaad pärast restaureerimist 2015. a (3) Tagafassaad pärast survepesuga puhastamist 2014. a. Soklikorrus ja karniisid on kaetud tugeva tsementkrohviga (4) Õppepäev 2014. a. Tugev tsementkrohvi kiht eemaldatakse mehaaniliselt

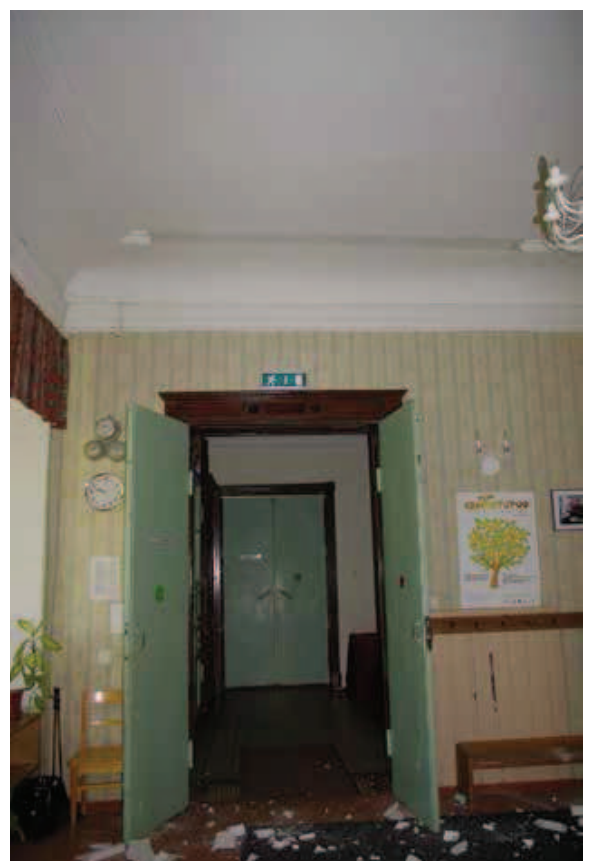
Siledade seinapindade krohvitöödega võis jääda rahule, ent dekoratiivsete profileeritud elementide restaatorioskusi eeldav krohvimine ja viimistlemine käis ehitajale kohati üle jõu. Ebaõnnestunud tööd tuli korduvalt ümber teha. Kui vahekarniisi krohvimine väärrib lõpuks tunnustust, siis liivakivist elementide – räästakarniisi, poolsammaste ja pilastrite baaside ning kapiteelide – krohvimises ei saavutanud töö teostaja hoone nõudliku arhitektuuri väärilist taset.

(5) Profiilide vormitäpsus jäi saavutamata (6) Esindusruumid enne restaureerimist (7) Esindusruumid pärast restaureerimist (8) Läänepaviljoni kuppelsaali maalingud enne restaureerimist 2013. a (9) Läänepaviljoni kuppelsaal 2016. a
