## UURINGUD HALJALA KIRIKU PÕRANDA VAHETUSEL

Villu Kadakas

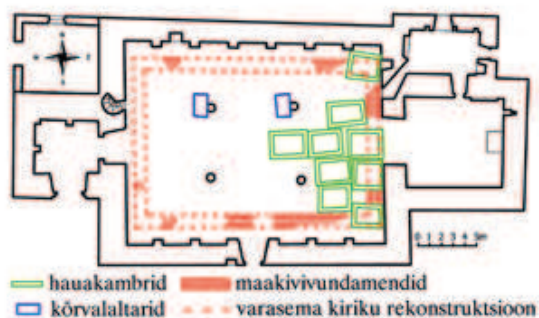
(1) Haljala kiriku plaan. Autor Villu Kadakas (2) Vaade võidukaare suunas pikihoone idaosale kaevamiste ajal. Vasakul piilari ees kõrvalaltari vundament, kesklöövis hauakambriid. Foto Villu Kadakas

See oli oma aja kohta lai, u 21 × 14 m suurune hoone (pikkuse-laiuse suhe 3 : 2). Selliseid dominiiklaste jutluskirikute arhitektuurist inspireeritud suuri puitla-gedega pikihooneid on Põhja-Eesti kihelkonnakirikute hulgas seniste teadmiste järgi rajatud 14. saj (nt Jõhvi, Lüganuse, Keila).
