Audru alevik, Audru vald, Pärnumaa  
 Tellija: EELK Audru Püha Risti kogudus  
 Projekteerija: OÜ Vana Tallinn  
 Tööde teostaja: OÜ Rändmeister

## AUDRU PATSIENT

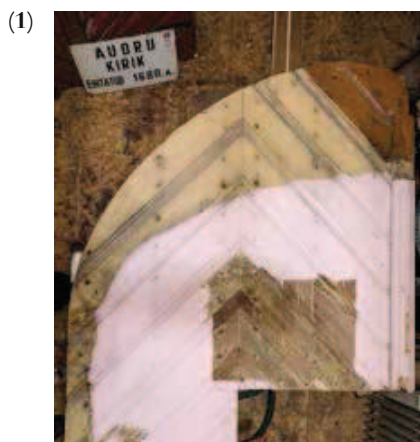
Kooruvate värvikihtide all paistis puitmaterjal olevat üllatavalt heas seisukorras. Peamiselt esines mehaanilisi kahjustusi jalgustel ja kohati oli välislaudise pind muutunud ilmastiku mõjul sooniliseks.

(1) Vanad värvikihid uksele enne nende eemaldamist. Fotod Peeter Säre (2) Fotomontaaž uksest pärast restaureerimist (3) Vanad värvikihid lähivaates

Au ja kiitus rändmeistritele Elmar Läänele ja Viktor Ermile, kes võtsid ette mahuka värvikihtide eemaldamise kuni mikrotasandini ning oskasid teha vajalikud proteesimised märkimisväärse delikaatsusega. Sepiste imetlusväärse ennistustöö tegi metallirestaator Rein Mõtus, kes seadis töökorda lukukomplekti, korrastas olemasolevad sepised ja valmistas uued riivid. Kaitsvaks katteks sai nii puidu- kui ka metallipind toonitud naturaalse õlikihi.

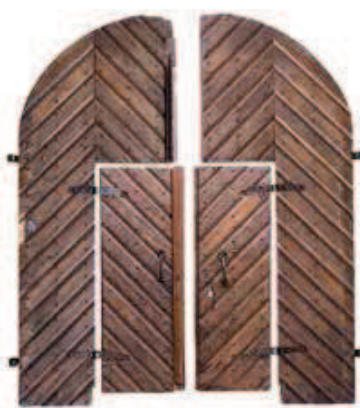
(2)

Meie kirikute ühest vanimast uksest – siiani peletava värvkatte taha maskeerunud Audru patsiendist – sai restaureerimisprotsessi lõpuks väärika tammise välimusega barokiajastu näidisuks.
