PÄRNU KUURORDI UUED ELAMUD. HEADEST KOORILAUJATEST IGNORANTSETE SOLISTIDENI

Leele Välja

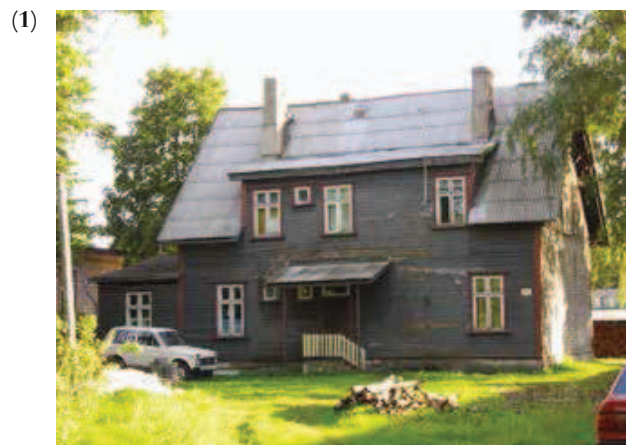
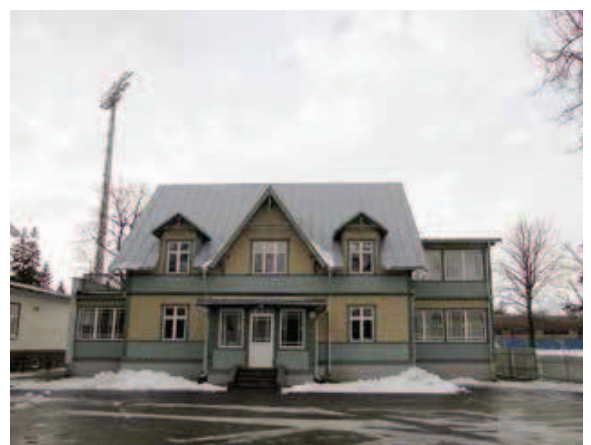
(1) Papli 15 räsitud originaal. Foto Leele Välja (2) Papli 15 algprojekti järgi ehitatud koopiahoone. Foto Nele Rent (3) Papli 27 algupärane variant. Foto Leele Välja (4) Papli 27 uus hoone. Foto Nele Rent (5) Kaarli 30 algne hoone. Foto Leele Välja (6) Kaarli 30 uus betoonist teemaarendus. Foto Nele Rent (7) Papli 6 koorordiaegne villa. Fotod Leele Välja (8) Papli 6 uus eramu

Miljööliselt turvaline lahendus koopiamaja näol võib tähendada nii algupärase vaatepildi taastamist (nt Papli 15, kus nõukogudeaegsetest remontidest ja tulekahjudest räsitud hoone rekonstrueeriti algse projekti alusel (rekonstrueerimisprojekt Hardi Lehema ja Helle-Ann Urgan)) kui ka selle lihtsustatud versiooni (nt Lehe 1,

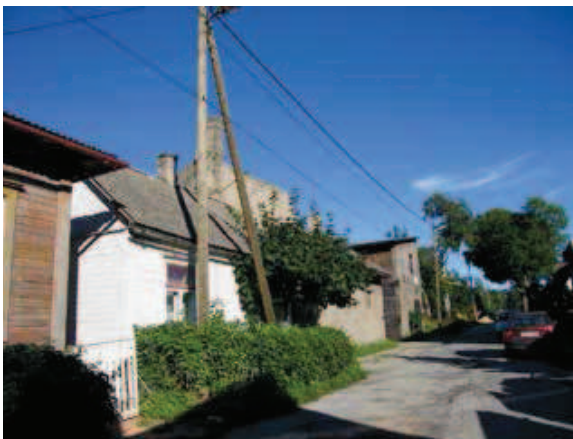
(9) Supeluse 12 kõrvalhooned. Foto Leele Välja (10) Supeluse 12 uus hoovimaja. Foto Martin Siplane

Kõige värskem ja intrigeerivam on 2016. a suvel valminud Supeluse 12 hoovimaja (arhitekt Peeter Pere), mis asub füüsiliselt küll hoopis kitsa Auli tänava hoonefrondis. Räämas kõrvalhoone asemele kerkinud väike eramu lähneb kõrvalhoone tagasihoidlikust olemusest ja kõrvaltänavana kaootilisest üldpildist. Minimalistlik kitsaste avadega must kast peidab teatud kuurilikku tagamõtet ja on oma vaoshoituses tänava kirjus üldilmes veenvalt mõjus. Siin on kokku saanud linnaruumi sobivad mahud, traditsiooniline materjalikasutus ja tänapäevane arhitektuurikäsitus. Hoone rosin on rõdu, mille ribiline raamistus seob selle maja lihtsasse üldmahtu. 2016. a Pärnus valminud uushoonetest on see kindlasti üks silmapaistvamaid.

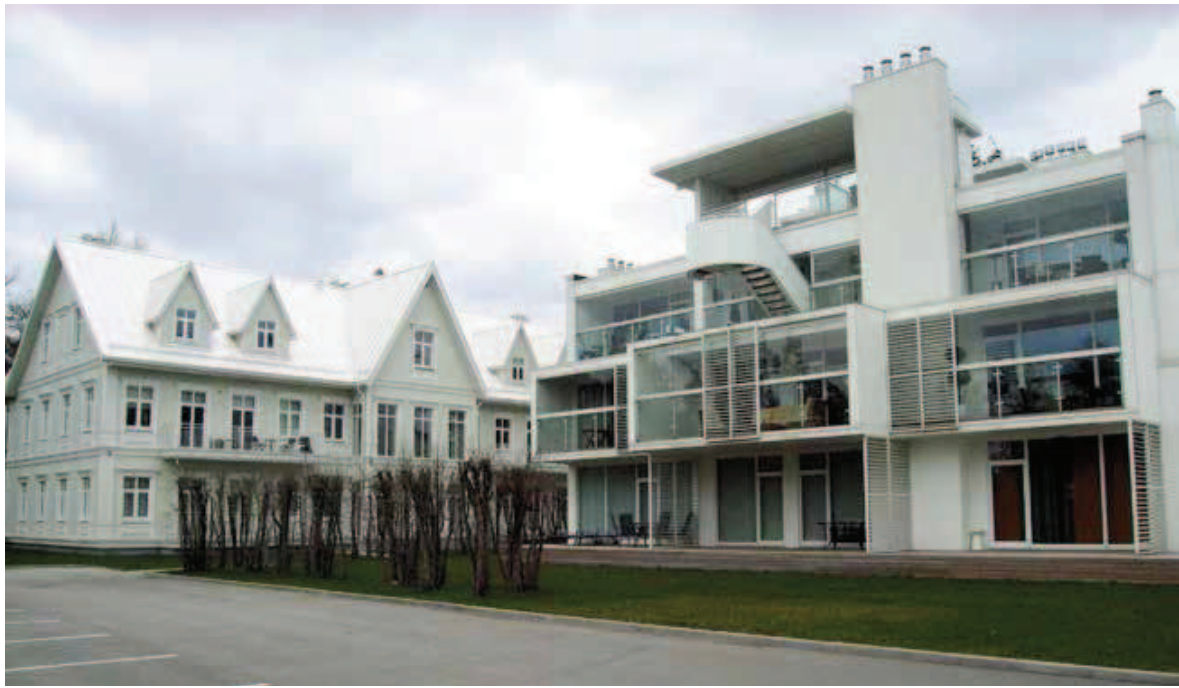
(11) Lehe 1 / Tammsaare 1, koopiahoone ja uus elamu. Fotod Leele Välja (12) Eha 1 uuselamu on viimase kümnendi Pärnu rannapargiala usehitistest üks ebaõnnestunumaid (13) Roosi 1 puitelamu lammutati 2006. a lõpus (14) Roosi 1 asemele kerkinud neofunktsionalistlik uuselamu

rekonstrueerimisprojekt Arhitektuuribüroo Luhse ja Tuhal). Lehe 1 hoone moodustab just tänu oma mõningasele redutseeritusele elegantse koosluse kõrval paikneva neofunktsionalistliku hoonega, mille on kavandanud samad arhitektid.

Kui Lehe 1 uushoone juures võib norida kõrguse pärast, mis on tulemüüriga ühendatud arhitektuuriväärtusliku villa suhtes pisut domineeriv, siis muus osas mõjub valitud neofunktsionalistlik vormikeel üllatavalt asjakohaselt. Tammsaare puiestee hoonestusfrondi selles lõigus ongi vaheldumisi krohvitud funktsionalistlikud ja laudvoodriga historitsistlikud hooned, seega jätkavad Lehe 1 neofunktsionalistlik uushoone ja historitsistliku suvila rekonstruktsioon senist rütmi. Papli tänava poolisel fassaadil üllatavad moodsa arhitektuuri klassikast pärinevad laenud, mis siinses provintsilinna kontekstis mõjuvad ootamatult värskelt ja elegantsena.
