Müüri 2, Olustvere, Suure-Jaani vald, Viljandimaa
 Pottsepp: Carl-Johann Naanuri
 Kahlite toorikud: Amme Keraamika OÜ, Priit Allas
 Kahlite maalingud: Kaie Pungas
 Muinsuskaitsejärelevalve, tööjoonised: Oldschool OÜ, Joosep Metslang
 Tellija: Olustvere Teenindus- ja Maamajanduskool, Marika Šadeiko

SALAPÄRANE KAHHELAKI – KAS KRAHVINNA KUNSTIPROJEKT?

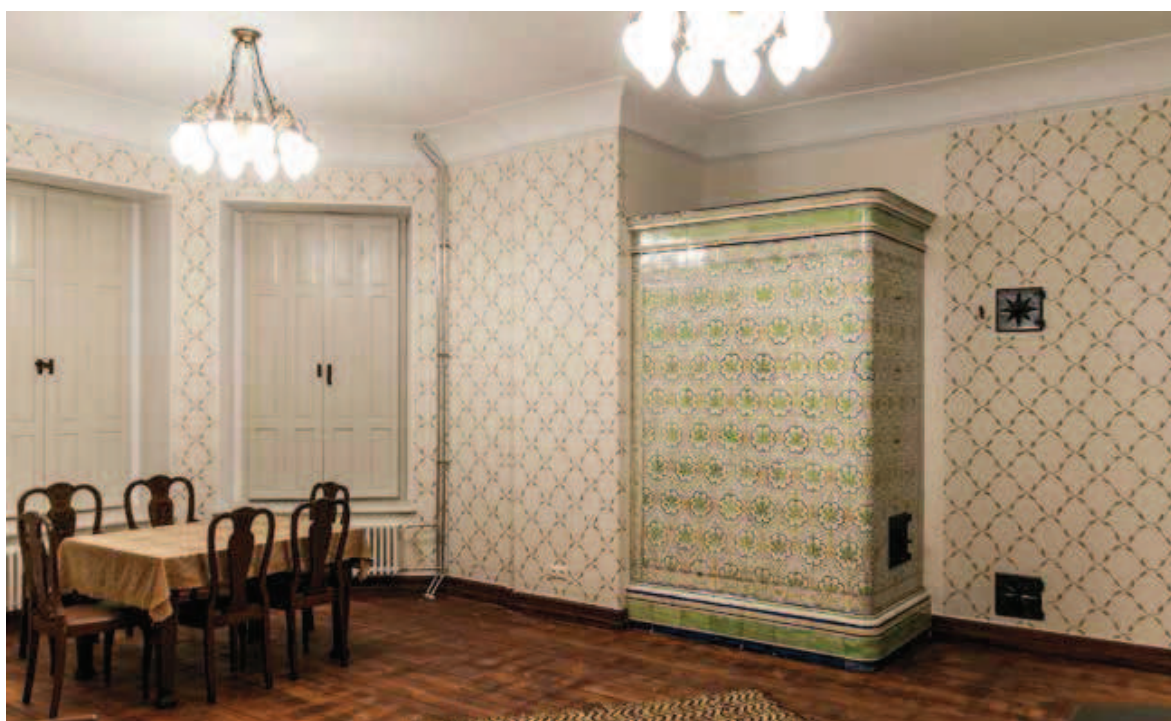
(1) Olustvere mõisa külaliste salongi ahi peale restaureerimist. Foto Carl-Johann Naanuri
