Narva mnt 92, Tallinn  
 Restaureerimisprojekt ja muinsuskaitsejärelvalve:  
 OÜ T-Linnaprojekt, arhitekt Tiina Linna  
 Sisekujundus: Saha In OÜ, arhitektid Külli Salum ja Riina Harik  
 Ehitaja: IPartner Ehitus OÜ  
 Tellija: OÜ Villa MR

## VILLA MON REPOS' INTERJÖÖRID

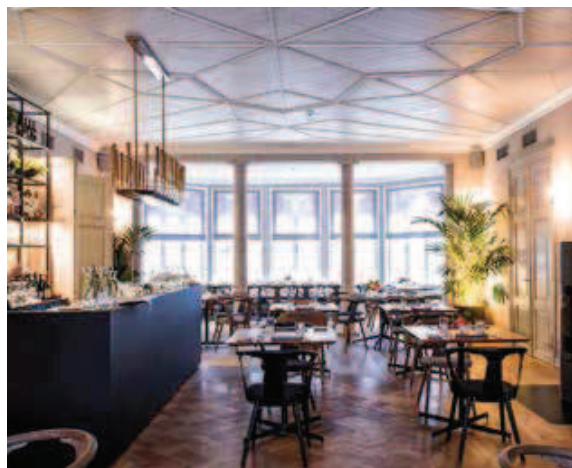
(1) Villa Mon Repos Kadrioru pargi poolt. Foto Timo Aava (2) Esimese korruse saal. Foto Uku Peterson

Sisekujundusprojekt nägi ette suurema osa seinte viimistlemise neutraalselt helebeežiks. See ei ole algne värvilahendus, kuid loob restoranimiljööle fooni. Esimese korruse kesksesse saali tehti dekoratiivne laudislagi. Ehkki andmed sellise lae kohta villas puuduvad, ei saa välistada, et seal oli kunagi sarnane lagi. Enne eelmisi restaureerimistöid olid säilinud lihtsad peegelvõlvid ja lihtne stukkrosett laes. Ajalooliselt on sellist tüüpi laudislaed olnud iseloomulikud just suvilatele ja kuursaalidele, lähikonna sarnase näitena võib tuua Liberty kompleksi Egon Kochi suvila saali lae.

Interjöörides olnud ajaloolised detailid restaureeriti. Esimese korruse saali keskel olnud ovaalse kujuga par-

ketist õnnestus halva seisukorra tõttu säilitada ja komplekteerida ainult väike osa. Ülejäänud saalide põrandad kaeti tammepuidust laudisparketiga. Veranda seinakonstruktsioonidest avastatud puudust sammaste eeskujul valmistati saali neli täis- ja neli poolsammast, mis eraldavad saali ja verandasid. Teise korruse saalis on eksponeeritud ehitise puitkonstruktsioonide fragment. Keldrikorrust ilmestavad mõned võlviitud ruumid.

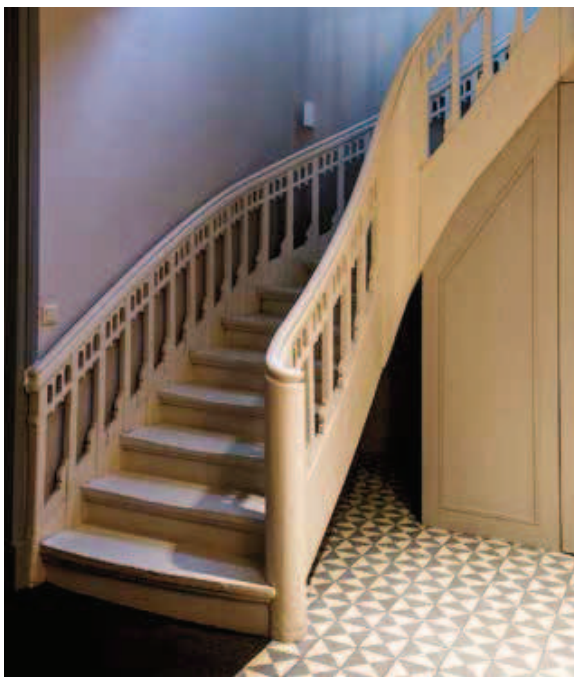
(3) Esimest ja teist korrust ühendav trepp. Fotod Uku Peterson  
(4) Teise korruse saal eksponeeritud konstruktsioonidega  
(5) Villa torn
